# Culmina la recuperación de la muralla de Segovia

La apertura del Punto de Información Turística en la propia muralla culmina todo el proceso de su restauración.

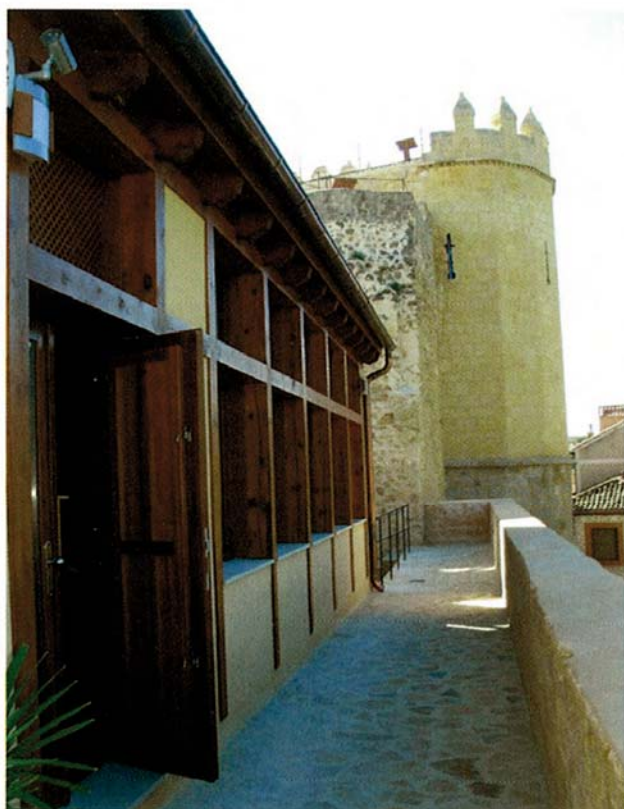
Adarve del punto de información turística con la Puerta de San Andrés al fondo.

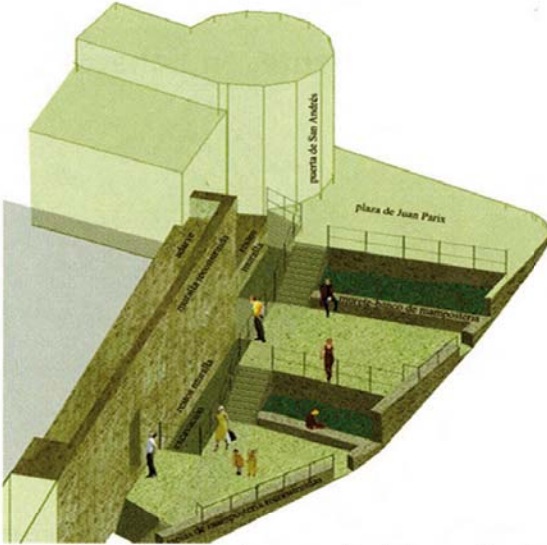
Fotomontaje del proyecto de recuperación de la muralla y los jardines anexos.

Las obras de recuperación de la muralla en los solares del Socorro se han llevado a cabo en base a las prospecciones arqueológicas realizadas, en las que se encontraron los restos de muralla y su trazado original, el cual estaba oculto bajo las ruinas y los escombros de las viviendas preexistentes. La muralla se ha recuperado utilizando un sistema de mampostería que ha sido colocada mediante la técnica de tapial, con materiales tradicionales, como la cal hidráulica y la piedra caliza de Bernuy. Los encofrados de madera fueron avanzando una vez fraguada la tongada, conservándose los mechinales originales, indicados con maderos de 15x15. El adarve se ha impermeabilizado y pavimentado con losas de lajas de piedra de musgo. Este adarve es accesible desde el edificio intramuros que se construyó posteriormente. Desde el espacio extramuros acondicionado se pueden observar unas magníficas vistas de la muralla hasta la Casa del Sol, actual Museo Provincial.

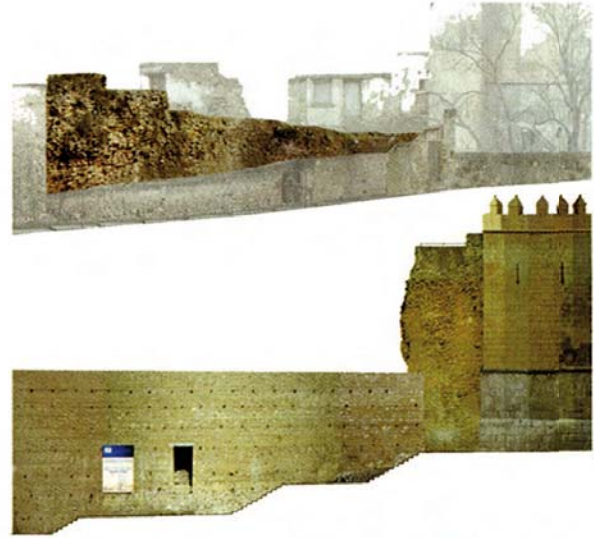
Alzado del lienzo recuperado, antes y después de la intervención.

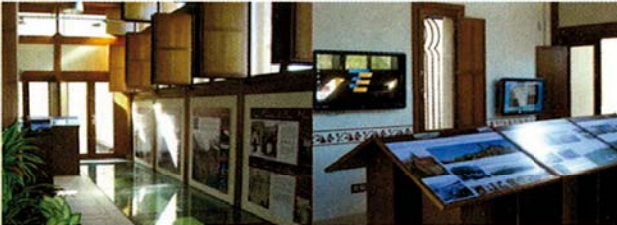
Interior del punto de información turística donde se pueden ver los restos de la muralla a través del pavimento acristalado.

El proyecto concibe esta edificación como un contenedor diáfano con uso de punto de información turística. Se ubica adosado al adarve de la muralla reconstruida y cuenta con un patio. La cimentación se realizó mediante micropilotaje, buscando el firme y sin tocar estructuralmente a la muralla. Las fachadas norte y oeste son muros de carga de fábrica, y las que dan al este y al sur se componen de entramado de madera con grandes huecos que favorecen la entrada de luz en el local. La cubierta es de madera y la cubrición es de teja envejecida al estilo tradicional. Los revestimientos son revocos y esgrafiados que imitan un motivo encontrado

bajo la Puerta de San Andrés. En el interior se ha ejecutado un aseo adaptado, un mostrador, un pavimento de vidrio para contemplar la muralla reconstruida iluminada, y una escalera para acceder al adarve.

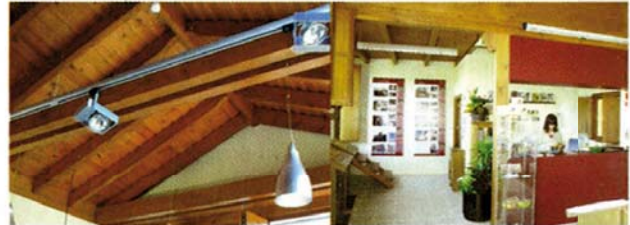
Detalle de la cubierta de madera del edificio y exposición "Segovia, ciudad amurallada" en el punto de información turística.

La exposición, que se puede ver a través de dos pantallas táctiles y paneles gráficos, refleja un recorrido por la muralla segoviana y nos brinda la posibilidad de conocer la relación del monumento con la ciudad, no sólo en relación a su función defensiva, sino también a su función comercial y social.
